## Геосинтетические материалы как источник загрязнения пластиковым мусором морской среды

### Geosynthetic materials as a source of pollution of the marine environment by plastic debris

Основной целью визуальных обследований в октябре 2017 года — июне 2018 года было выявление локальных источников геосинтетического загрязнения на побережье Самбийского п-ова (Калининградская область Россия, Балтийское море) и первичная оценка загрязнения песчаных пляжей деградировавшими геосинтетическими материалами [17].

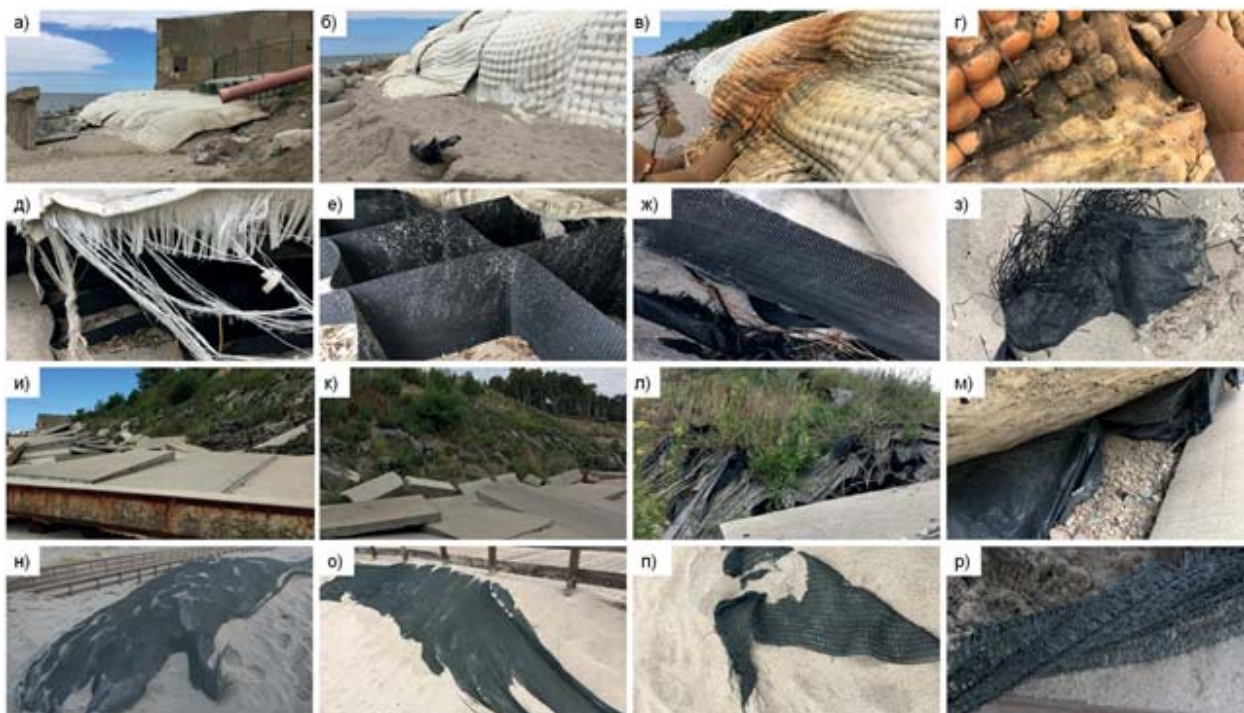
**В поселке Янтарный** имеются два инженерных сооружения, которые содержат геотекстиль: (1) защитные береговые сооружения длиной 80 м (2016 г.) у насосной станции янтарного комбината содержат контейнеры ГеобЭГ из технической ткани (РЕТ / РР / РА) и геотекстильные цементирующие оболочки (плиты) БетоБОКС из высокопрочной текстильной ткани (РЕТ) (рис. 3 а–з). Кроме вышперечисленных компонентов в основании у сооружения у насосной станции содержатся черные геоячейки (рис. 3 д–е), текстиль Дорнит и геоконтейнеры двух видов (рис. 3 ж–з) различной плотности, расположенные послойно (рис. 3 ж); (2) «Подпорная стенка с восстановлением берегового откоса» длиной 110 м (2012 г.) вблизи системы очистки сточных вод с использованием объемных георешеток Geoweb на площади 1714,1 м<sup>2</sup> и нетканого иглопробивного геотекстиля Дорнит 200 г/м<sup>2</sup> (РЕТ / РР) в основании склона на площади 850 м<sup>2</sup> (рис. 3 и–м). Железобетонные плиты сооружения снизу имеют слой изоляционной чёрной полиэтиленовой пленки. За время эксплуатации оба сооружения подверглись сильной деформации, часть конструкций разрушена, а геосинтетические материалы имеют различную степень износа и разрушения (рис. 3 а–м).

Кроме того, в осенне-зимний период 2017–2018 гг. во время эпизодических сильных штормов (например, 27–29 октября 2017 года — шторм Герварт) берег сильно пострадал, и дощатый настил нового променада, расположенного в 70–100 м от уреза воды, был погребён под толстым слоем песка (рис. 3 н, о). При расчистке променада песок был складирован по сторонам настила, покрыт и закреплен черным трикотажным (вязанным) геотекстилем (РР, РЕ, рис. 3 н–р), чтобы избежать смещения песка обратно на променада. Во время экспедиционных выездов было обнаружено, что отдельные фрагменты полотна на поверхности песка оголены, деформированы, имеют обтрёпанные края с большим количеством распустившихся волокон.

**Рис. 3.** Геосинтетические материалы на берегах у пос. Янтарный: а) защитные береговые сооружения у насосной станции Янтарного комбината, б–г) геотекстильные цементирующие оболочки (плиты) БетоБОКС со следами деградации, д–е) геоячейки под плитами БетоБОКС, ж) послойное расположение геоматериалов под плитами БетоБОКС, з) деформированный геоконтейнер, и–м) «Подпорная стенка с восстановлением берегового откоса» со следами деформации, н–р) геотекстильное полотно, фиксирующее песок у променада пос. Янтарный (фото Есюковой Е. Е.).

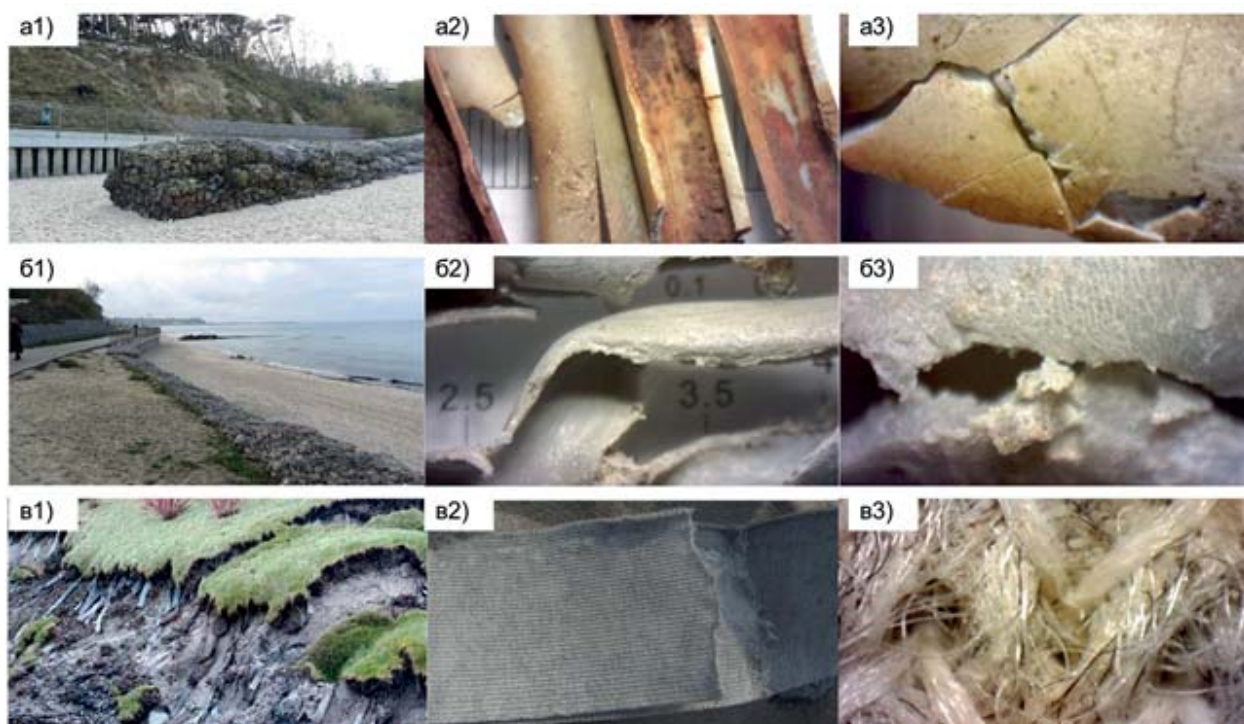
**Город-курорт Пионерский:** В Пионерском также активно проводится строительство инженерных сооружений с использованием геосинтетических материалов. Часть склона в месте стыковки променада городской набережной и променада вдоль государственного учреждения «Янтарь» укреплен подпорной стенкой и рядами габионов длиной 140 м (2012 г.). Габионы из металлической проволочной сетки с полимерным покрытием (PVC / HDPE) уложены на нетканый иглопробивной геотекстиль (РР / РЕТ) типа Дорнит 200 г/м<sup>2</sup>. Часть габионов (матрачно-тюфячной конструкции длиной 66 м в зоне пляжа) сильно деформирована, пластиковое покрытие на проржавевшей металлической сетке покрылось трещинами, стало хрупким и ломким,

**Рис. 5.** Геосинтетические материалы на берегах у г. Пионерского: а1–а3 и б1–б3 — габионы с металлической сеткой, покрытой полимерным покрытием со следами деградации, на пляже и в основании склона, в1–в3 — деформированные геоячейки на размытом склоне. а3, б3, в3 — образцы при увеличении  $\times 40$  (фото Есюковой Е. Е.).

легко разрушается и осыпается на песок под механическим воздействием (рис. 5 а, б). Склон в тыльной части набережной у государственного учреждения «Янтарь» длиной 880 м (2010 г.) был усилен серыми неперфорированными гибкими геоячейками (PP, HDPE или PE). Он был частично разрушен (рис. 5 в) во время продолжительного очень сильного шторма 27–29 октября 2017 года (шторм Герварт), восстановлен весной 2018 г. и укреплен нетканым иглопробивным геотекстилем Дорнит 150 г/м<sup>2</sup>.

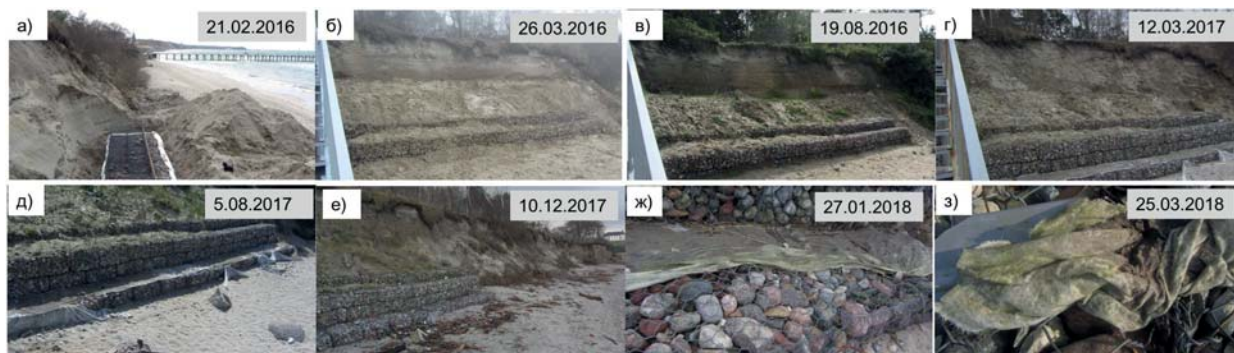
**Поселок Заостровье:** В районе поселка Заостровье (следующий поселок на восток от Пионерского) при ремонте лестничного спуска на пляж были проведены (2016 г.) следующие берегоукрепительные мероприятия для укрепления склона: габионы длиной 30 м из металлической проволочной сетки с полимерным покрытием (PVC / HDPE) были уложены на нетканый иглопробивной геотекстиль (PP / PET) типа Дорнит 200 г/м<sup>2</sup>. В течение двух лет погребенная часть габионной конструкции периодически обнажалась из-за миграции песка во время штормов, обнаженные части геотекстильной подложки деформированы и местами оторваны (рис. 6).

**Рис. 6.** Геосинтетические материалы на берегах у пос. Заостровье: а–ж) виды габионной конструкции в течение 2 лет с момента строительства, ж–з) геотекстиль в основании габиона со следами старения / биообрастания (фото Есюковой Е. Е.).

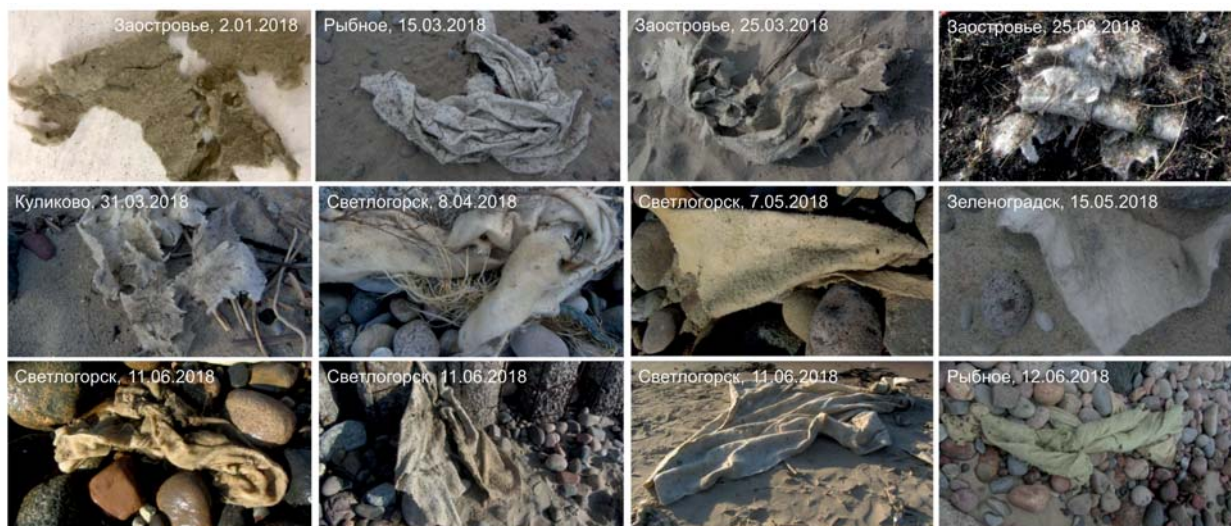
Как старые, истёртые фрагменты, так и практически новые большие полотна (более 3,5 м в длину) нетканого иглопробивного геотекстиля типа Дорнит белого и фишашкового цвета чаще всего встречаются в районе Светлогорска и Пионерского, пос. Заостровье и Рыбное. Фрагменты, вырванные из берегозащитных конструкций, грязные и рваные, вымазанные мазутом или цементом, облепленные водорослями, обмотанные леской, напоминающие старый войлок (рис. 9), обнаружены на участке вдоль всего северного побережья Самбийского п-ова от мыса Таран и до корня Куршской косы.

**Рис. 9.** Фрагменты нетканого иглопробивного геотекстиля типа Дорнит различной степени деградации на пляжах Калининградской области (фото Есюковой Е. Е.).
