# Kazimierz Pospieszny

## NEUE FORSCHUNGEN AUF DER MARIENBURG/MALBORK LITERATUR- UND ARBEITSBERICHT

### Recent Research on Malbork Castle — a Report on Published Materials and Progress of the Work

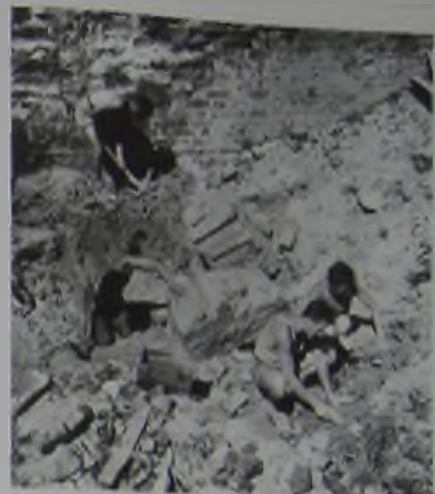
Abb. 1. Die 1993 erhaltene Hausstruktur der Marienburger Marienkirche (M. Kilarski).

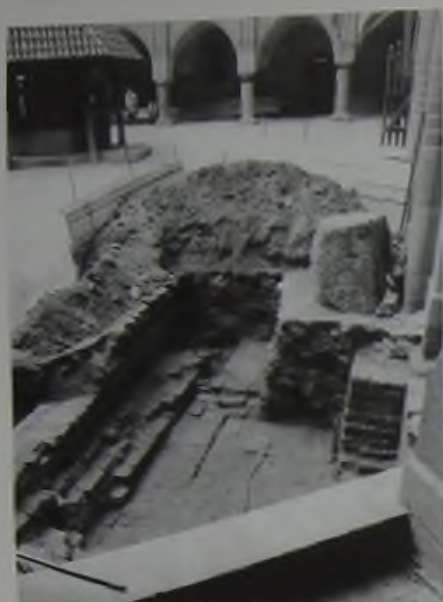
Abb. 2 Eine archäologische Sondierung 1985 in der Osterke des Konventhaus Innenhofes. Fot. L. Kłonski

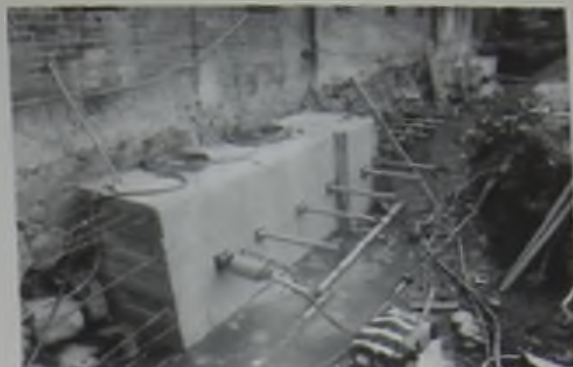
Abb. 4 Die Westwand des Mittelschlusses 1993, in der Zeit des Einbaus der neuen Sicherungsmitteln. Fot. L. Olawski

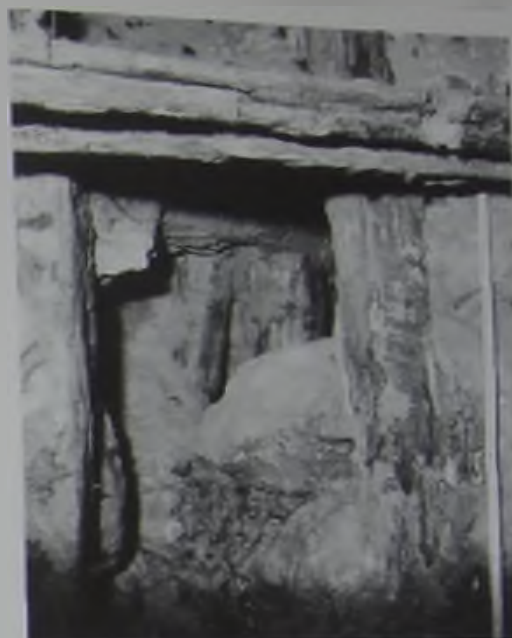
Abb. 5 Der Pfahlrost 1990 unterm Fundamentenfuß der Westwand. Fot. L. Olawski

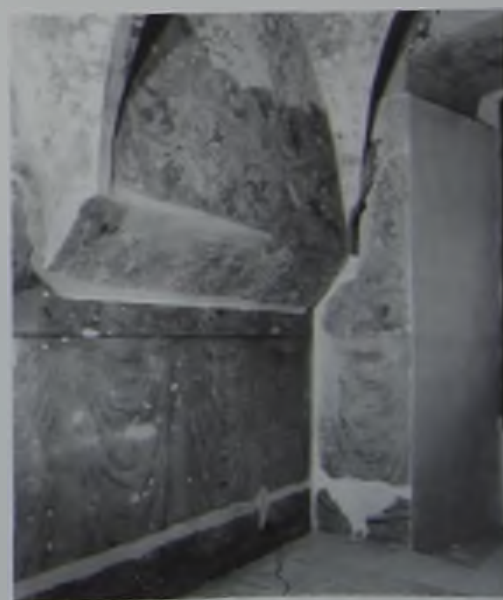
Abb. 6 Die „Hochmeisterstube“ (Bod.) auf dem Hauptgeschoss des Palastbaus, die Mauer des westlichen Risalits vor von 1393, mit einem Riß in der Ecke (nach links) abgesondert, zu der Räumlichkeit von 1390 angepaßt. Restaurierungszustand 1993. Fot. L. Olawski

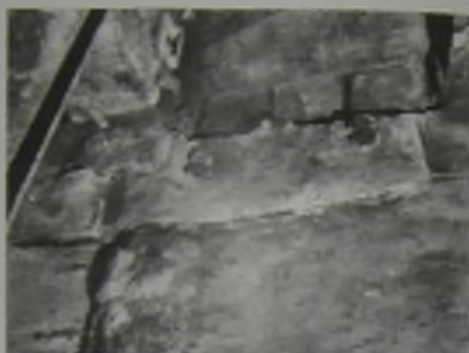
Abb. 7. Die stratigraphische Darstellung der neuzeitlichen Zerschneidung und Verwindung der archäologischen Mauerstruktur im Wirtschaftsbau 1987-XXI. Fot. vertaster.

Erst die komplexen Forschungen haben zur Entscheidung für die Sanierung des Gebäude der "Karwans" begründet. Die historisch-archäologischen Untersuchungen, die planmäßig auf der ganzen Fläche des Erdgeschosses 1987 unternommen wurden (Abb. 7), und schon seit 1988 auf die nähere Umgebung des ganzen Vorwerkes der ordenszeitlichen Troitzstation ausgedehnt und durch Archivforschungen ergänzt. Das Ergebnis war die nun eindeutig festgestellte Lage (auch wegen des geologischen Untergrundes) des "Karwans" innerhalb des Wirtschaftsstrukturen der Vorburg und ein Versuch seine Rolle dann zu skizzieren. Das weiteren ergaben die

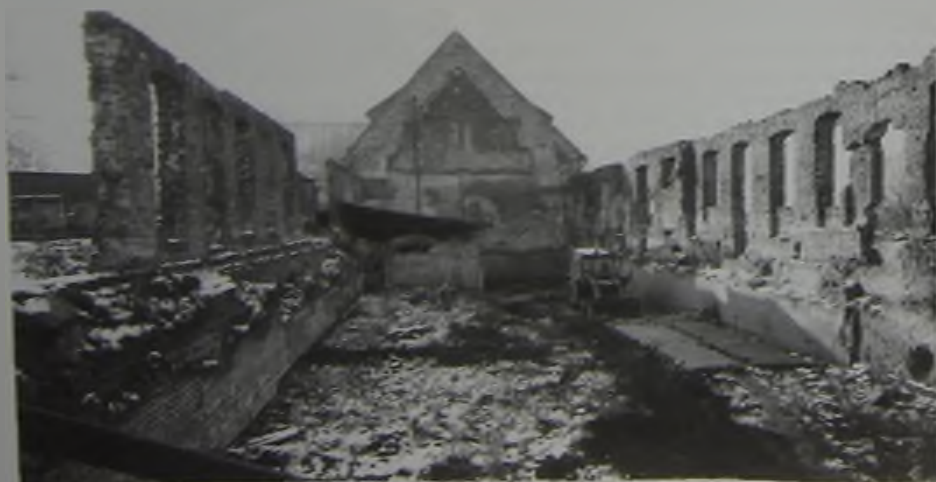
Abb. 9. Innenansicht des Wirtschaftsgebäudes (Bräutereiabteilung) nach Ausgrabung 1994 der Erdkammer. Fot. T. Okonka.

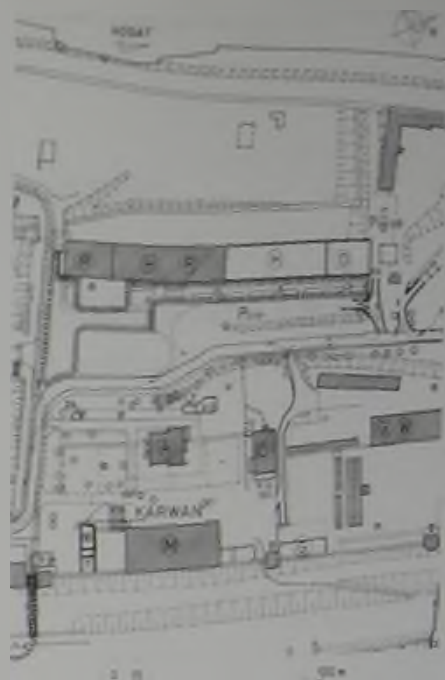
Abb. 10 Fragment des Aufwertung-Projekts der Vorburg 1994 mit der Karwan-Umgebung. Zeichn. Verfasser.

Am Anfang der achtziger Jahre wurden im Gebiet der sogenannten "westlichen Wirtschaftsgebäude" archäologische Sondierungen und dann großflächige Ausgrabungen gemacht, wegen in einem Teil geplanter Umbauten zu einem Hotel (Abb. 8). Die erhaltenen Mauer, zuerst mit Fotos und Maßzeichnungen dokumentiert, wurden dann erforscht. Die Arbeiten sind noch nicht beendet und wie das Beispiel der weiteren Hotelplanung im Wirtschaftsgebäude zeigt, werden sie in den folgenden Jahren als Fragment der größeren Aufgabe fortgesetzt (Abb. 9). Die komplex bearbeiteten Pläne der wissenschaftlichen Auswertung und Erschließung der ganzen Vorburg wurden im Rahmen des konservatorischen Projektes 1995-2000 in Dezember 1994 durch den konservatorischen Rat beim Schloßmuseum zu Marienburg bewilligt und für Herstellung akzeptiert (Abb. 10).
