UNTERSUCHUNGS-  
UND  
WIEDERHERSTELLUNGS-ARBEITEN  
AM  
HOCHSCHLOSS DER MARIENBURG.

VON  
STEINBRECHT.  
REGIERUNGS-BAUMEISTER.

SONDERABDRUCK AUS DEM CENTRALBLATT DER BAUVERWALTUNG  
JAHRGANG 1885.

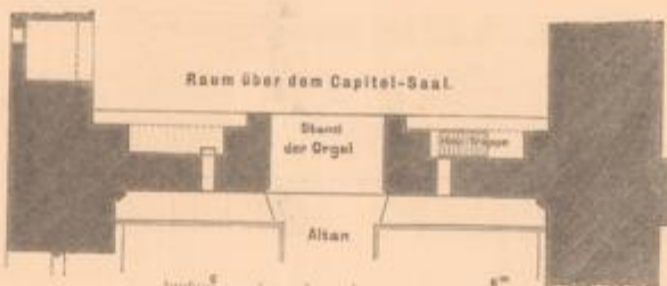
Fig. 5. Westwand der Kirche. — Oberer Grundriß.

Das Orgelwerk, das sicherlich der Capelle nicht fehlte, hat wohl seine Aufstellung über der Empore gehabt, in der breiten tiefen Wandnische (Fig. 5), welche bis in den Schildbogen des Gewölbes reicht und auch schon der ersten Capelle angehört. Am Fuße der Nische ragen zwei starke Eisenfreiträger vor, die früher einen in Holz ausgeführten Balcon trugen. Als letzterer durch das Gewölbe des Altans ersetzt wurde, sind die Krageisen soweit weggeschlagen, als sie der Stuckgalerie im Wege waren. Die Hinterwand

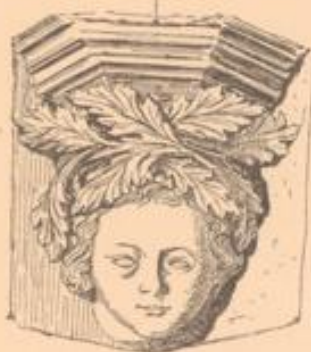
Fig. 10. Kalkstein-Consol des Capitell-Saales.

ähnlichen gothländer Kalkstein gemeißelt. Es wechseln Architektur-, Pflanzen- und Figuren-Motive; ein Beispiel giebt Fig. 10. Die Dienste, welche auf diesen Kragsteinen ruhen, bestehen aus Backstein. Es sind anscheinliche Blöcke von etwa 60 zu 30 cm Stärke, also Massen, welche Jahre erforderten, bevor sie lufttrocken und für den Ofen reif geworden sind. Unsere Technik, welche sich bei ähnlichen Abmessungen nur auf Hohlbrand einlassen kann, pflegt diese Leistungen der Alten mit Stauern zu betrachten. Die Lösung des Räthels liegt aber darin, daß wir heute zu Tage den Thon in feuchtem Zustand formen, dann trocknen und brennen, — während das Mittelalter den so langwierigen Trockenproceß bei großen Stücken abmachte, bevor denselben die Form gegeben war, d. h. die Alten fertigten und hielten in ihren Ziegeleien vorrätzig Kunstquader aus getrocknetem Thon. Diese konnten von den Steinmetzen für die besondere Bauaufgabe bearbeitet werden wie feinkörniger Haustein. Aus dieser Herstellungsweise entstanden die Vortheile einer gegen

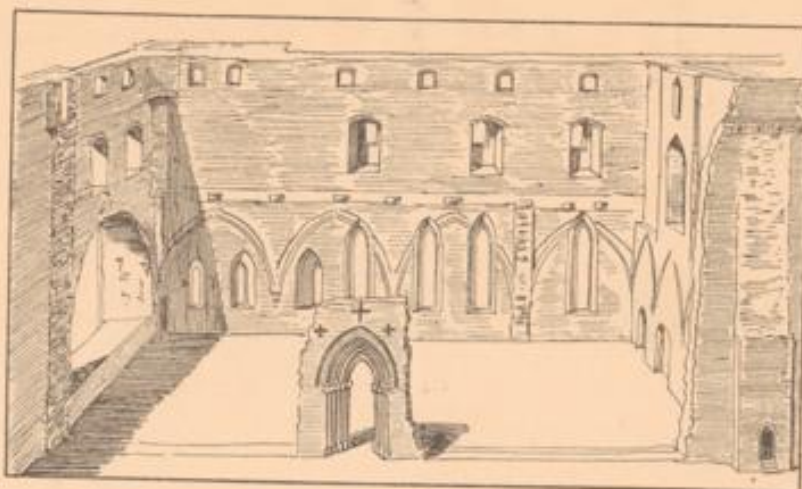
Fig. 9. Reste des ersten Capitell-Saales, welche in den Neubau (1900) übergingen.

Fig. 9 soll klar machen, was nach Abbruch des alten Baues in den neuen Capitelsaal übergegangen ist; es sind die Kernmauern dreier Seiten, das alte Portal und einige an der Nordseite gelegene Fenster.

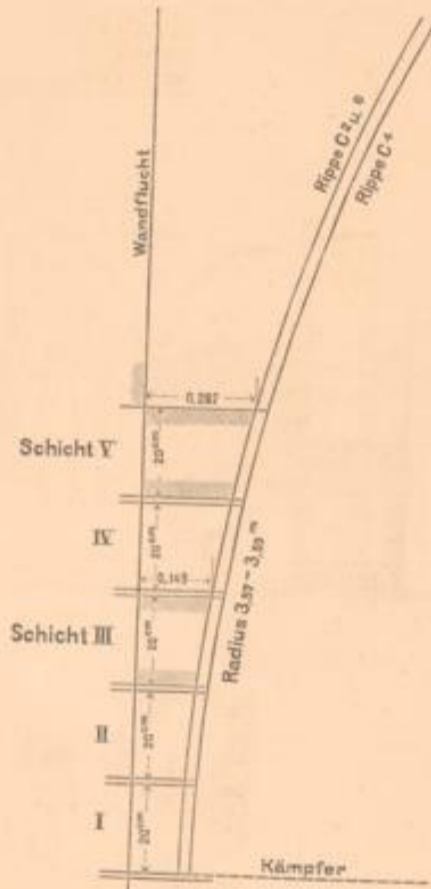
Fig. 21. Entwicklung des Krümmungs-Halbmessers.

Es kommt schließlich noch darauf an, die Höhe des Gewölbes zu finden durch Aufsuchung des Krümmungshalbmessers der Rippen. Hierzu sind die in Fig. 17 und 18 mitgetheilten Blöcke geeignet. Sie gehören ein und demselben Anfängerbündel an; der eine der dritten Schicht, der andere der fünften. Man trägt sie — wie in Figur 21 geschehen — in diese Lage ein; misst in Aufsicht und Untersicht jedes Blockes die wirkliche Entfernung der ausmengengehörigen Profilnasen von der Wandflucht ab, und erhält vier Punkte des Krümmungskreises. Es ergibt sich, daß der Krümmungshalb-

messer der Rippen annähernd 3,00 m beträgt und daß bei den weitesten Spannungen der Mittelpunkt des Krümmungskreises auf der Höhe der Kämpferfuge liegt. Nach diesem Fundergebnis
